پس از یک ساعت روشن بودن تلویزیون LCD ، تصویر به صورت غیرعادی
نمایش داده می شود.

مدل : تلویزیون Hisense TLM-4236P LCD

علامت : پس از یک ساعت ، تصویر در همه ورودی های ویدیو به صورت غیرعادی نمایش داده می شود.

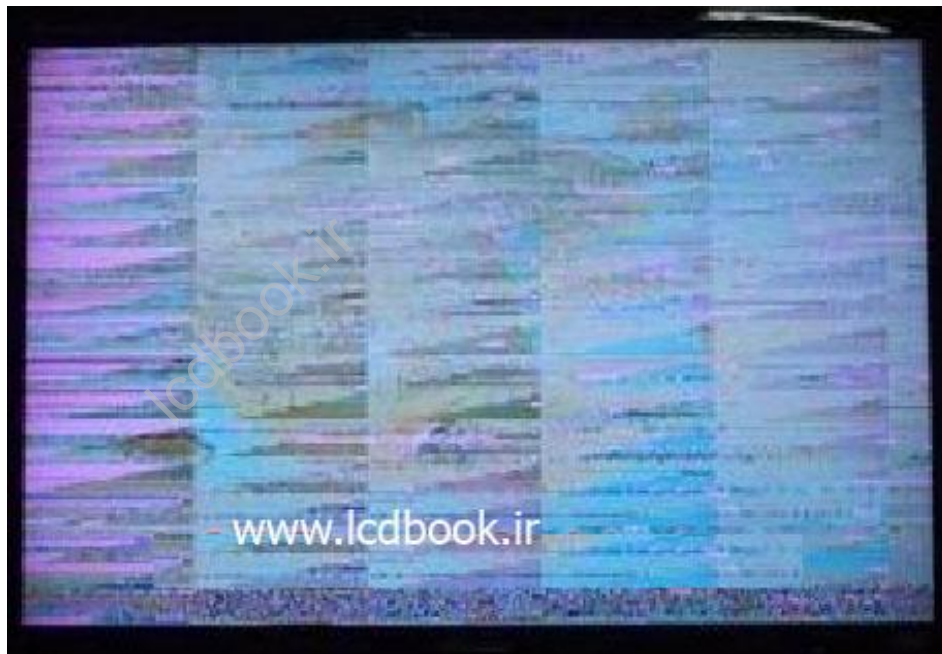
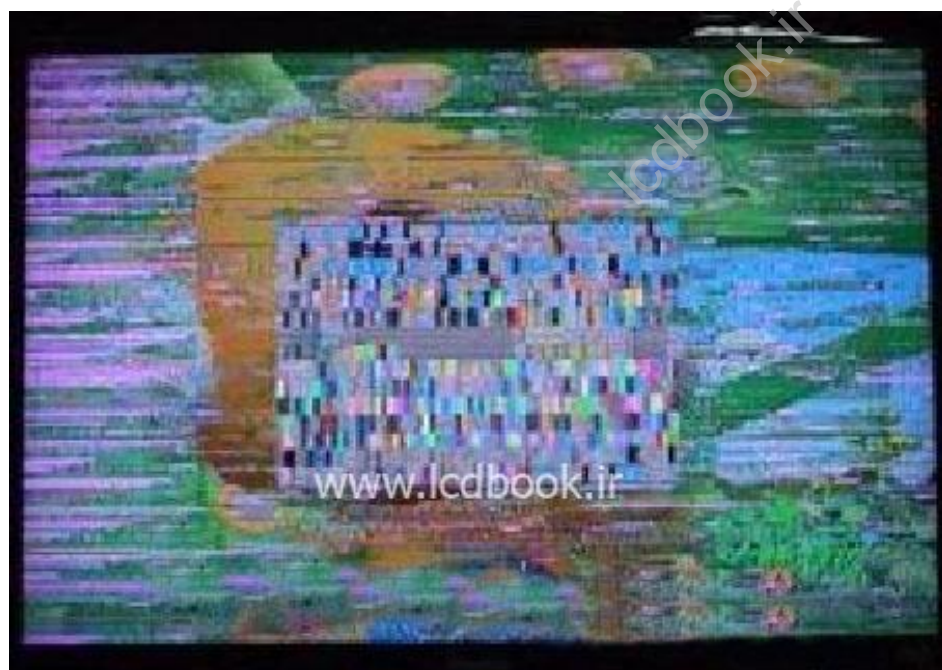
پس از روشن شدن تلویزیون و سپری شدن یک ساعت ، علایمی مشابه شکل بالا در صفحه تلویزیون ظاهر می شود. حتی با امتحان کردن ورودی های سیگنال ویدئو دیگر مانند TV ، AV ، HDMI نیز مشکل مشابه وجود دارد. بنابراین چه چیزی باعث بروز این مشکل نمایش در تلویزیون می شود و چطور باید آن را عیب یابی کرد ؟

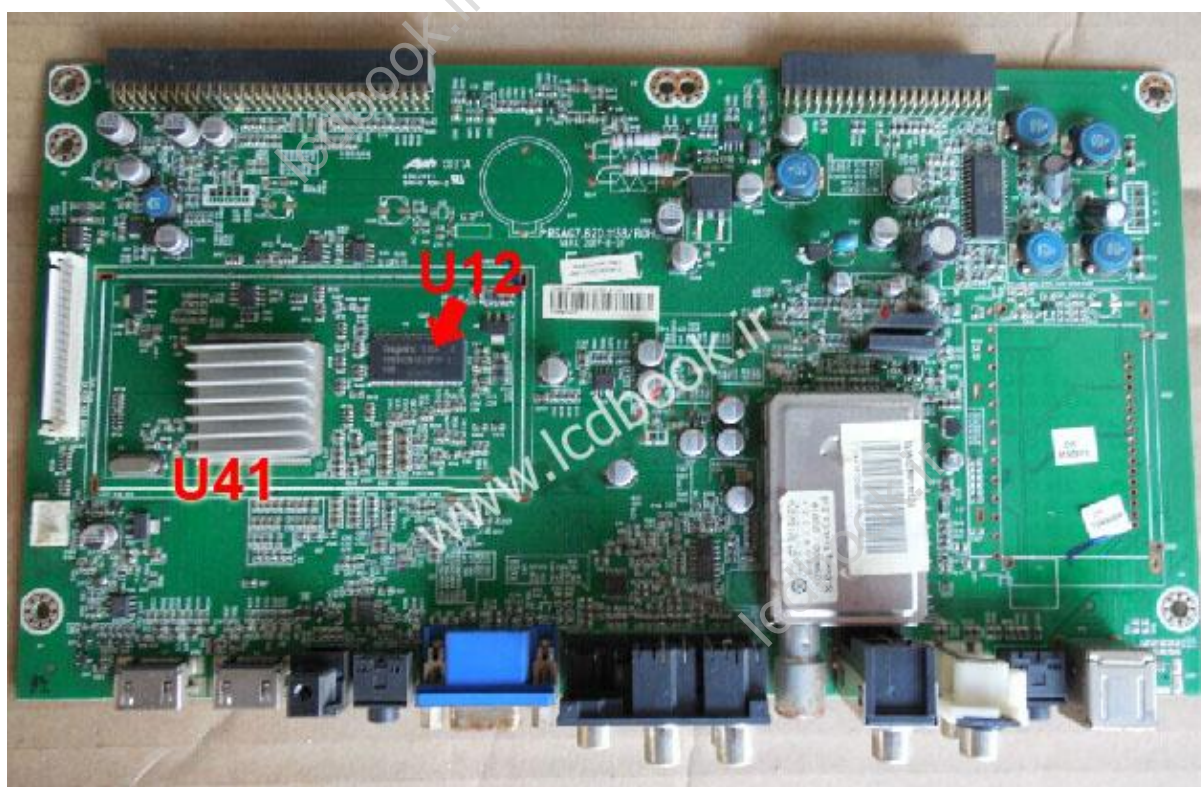
زمانی که این مشکل در صفحه تلویزیون ظاهری می شود ، فراخوانی منو OSD را امتحان کردم. منو OSD به صورت عادی در صفحه نمایش داده می شود. که به این معنی می باشد که برد Tcon و پنل LCD سالم هستند. بنابراین مشکل در مادربرد قرار دارد!

با بررسی همه مدارهای LDO و DC-DC مشخص شد ولتاژهای خروجی آنها عادی و پایدار هستند. برای اطلاعات بیشتر در مورد نحوه عیب یابی مادربرد تلویزیون به فایل آموزشی نکته های تعمیر تلویزیون LCD/LED نسخه ۴ مراجعه نمایید. زمانی که این مشکل تصویر ظاهر می شود ، بررسی ولتاژ ورودی VCC مربوط به U12 DDR-RAM ، ولتاژ پایدار 2.5 ولت را نشان می دهد. همچنین بررسی ولتاژهای ورودی VCC مربوط به U41 نیز ولتاژهای عادی و پایداری را نمایش می دهند. تصادفاً هیت سینک (صفحه خنک کننده) U41 را لمس کردم و متوجه داغی شدید آن شدم.

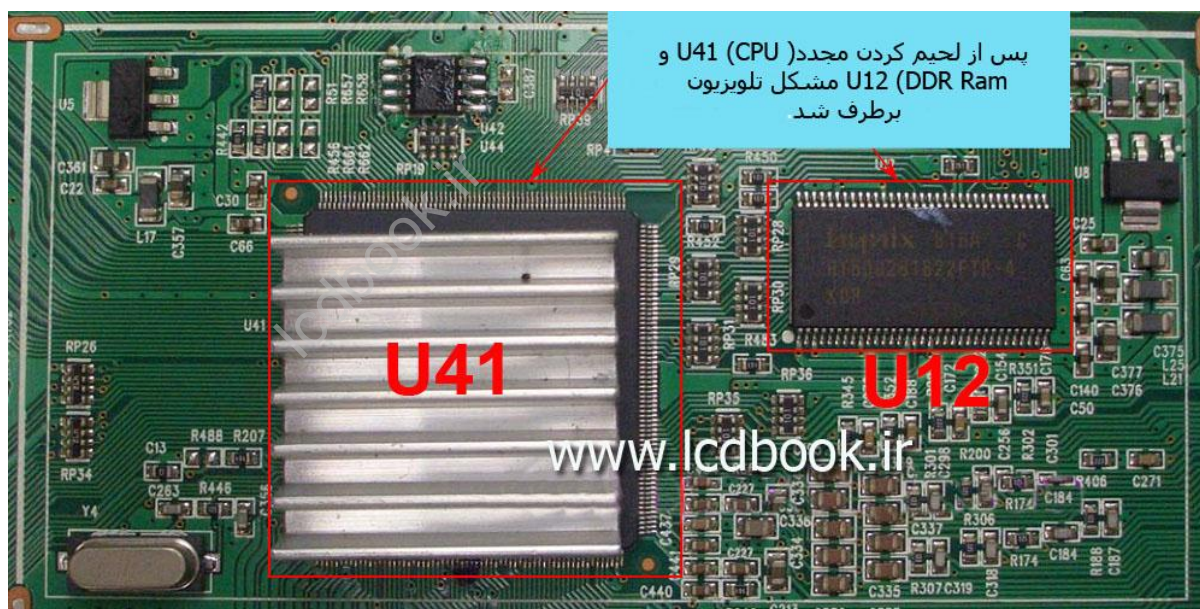
هنگامی که با یک میله پلاستیکی روی U41 فشار وارد می‌کنم ، تصویر تلویزیون به حالت عادی بازمی‌گردد! حتی با وارد کردن فشار روی آیسی U12 DDR-RAM نیز مشکل تصویر تلویزیون از بین می‌رود. با وارد کردن فشار روی قطعات دیگر هیچ اتفاقی نیافتاده و تغییری مشاهده نمی‌شود. فقط با وارد کردن فشار روی U41 و U12 مشکل تصویر تلویزیون ناپدید می‌شود! در نتیجه به وجود لحیم سردی در هر دو این آیسی‌ها مظنون می‌شوم که باعث بروز این مشکل تصویر در تلویزیون می‌شود. به ویژه U41 ، هنگامی که این آیسی دچار لحیم سردی در پایه‌های خود شود باعث سختی در بارگذاری فایل‌ها در آن شده و مصرف جریان پاور افزایش خواهد یافت در نتیجه گرمای بیشتری در هیت سینک تولید می‌شود.

پس از لحیم کاری مجدد پایه‌های آیسی U41 و U12 ، تلویزیون به مدت حدود ۷ ساعت آزمایش شده و بدون بروز مشکلی کار می‌کرد. در پایان مشکل تصویر این تلویزیون حل شد!
