مشکل نداشتن تصویر و قرار گرفتن در حالت پروتکت (Protection Mode) در تلویزیون پلاسما

مدل : تلویزیون پلاسما SVA HD4208T

علامت: تصویر ندارد یا تلویزیون نمی تواند راه اندازی شود.

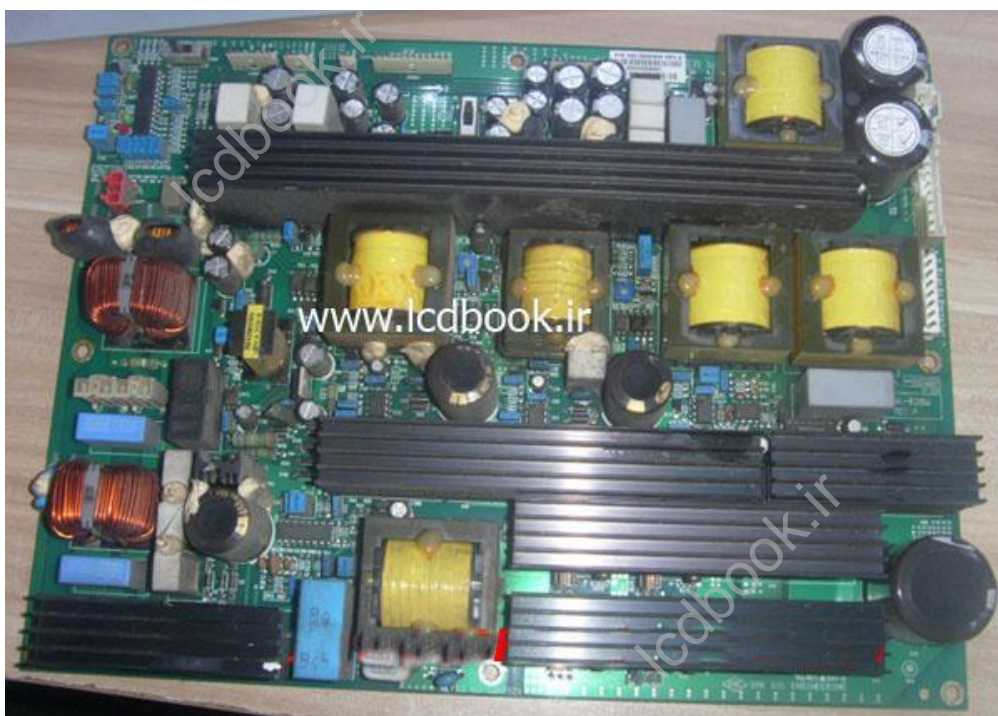
زمانی که این تلویزیون پلاسما را روشن می کنید لامپ LED قرمز روشن می شود. صدای کلیک رله شنیده می شود اما تصویری ظاهر نمی شود. صدای کلیک رله دوباره شنیده شده و سپس تلویزیون در حالت پروتکت (Protection Mode) قرار می گیرد. بنابراین تلویزیون تصویر ندارد و لامپ LED پاور جلوی دستگاه روشن نمی شود.

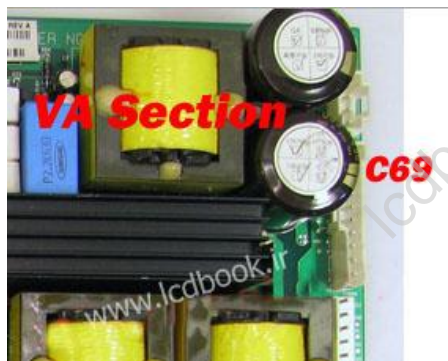
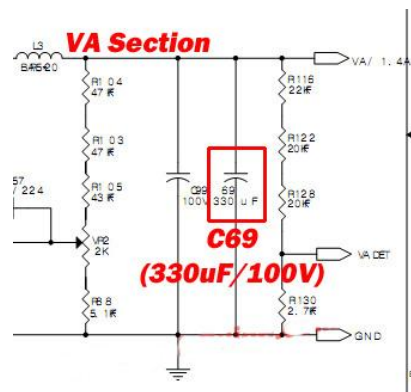
در این تلویزیون پلاسما برد PSU (DGK-420W E217529) روی برد یک سوئیچ (Normal/-Auto) قرار دارد. پس سوئیچ را در حالت Auto قرار دهید. یک لامپ حبایی (۱۰۰ وات) را از پایه VS به زمین (شاسی) وصل کنید. همه بردهای PCB را جدا کنید، کابل برق AC را به دستگاه وصل کرده و دستگاه را روشن کنید. معمولاً برد PSU همه ولتاژها را در بخش ثانویه خود تولید خواهد کرد. هنگامی که برد PSU روشن شد، هنوز می توانید صدای کلیک رله را بشنوید و دستگاه به حالت پروتکت می رود. در بخش PFC این برد PSU، ۳۹۰ ولت وجود دارد (در نتیجه این بخش به صورت عادی کار می کند)، همه ولتاژها به جز پایه VA، ولتاژ خروجی تولید می کنند!

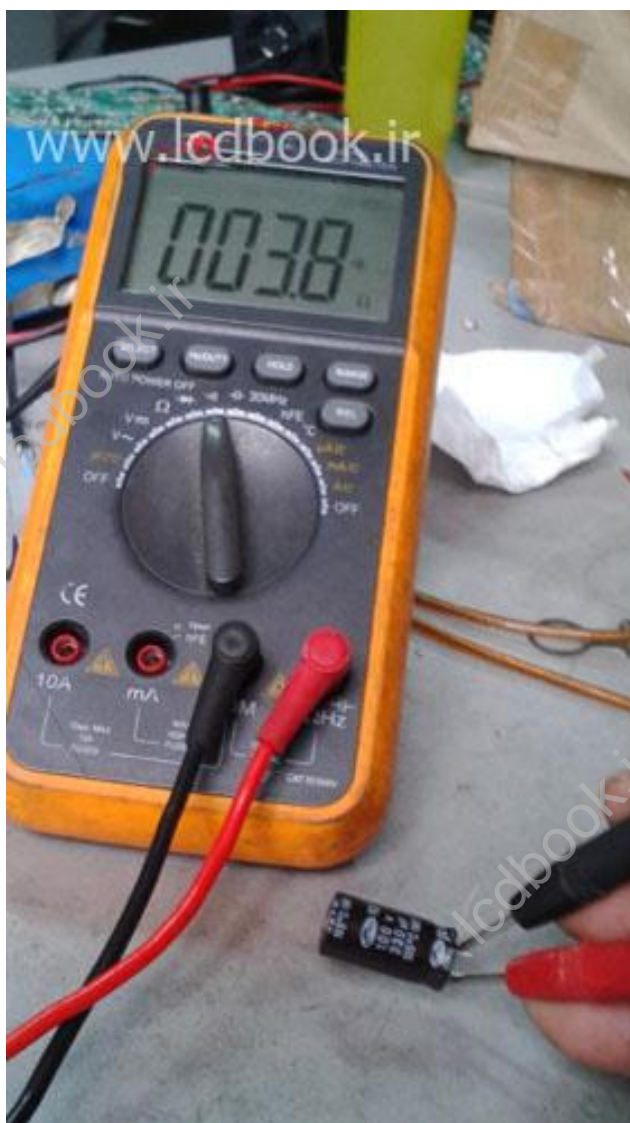
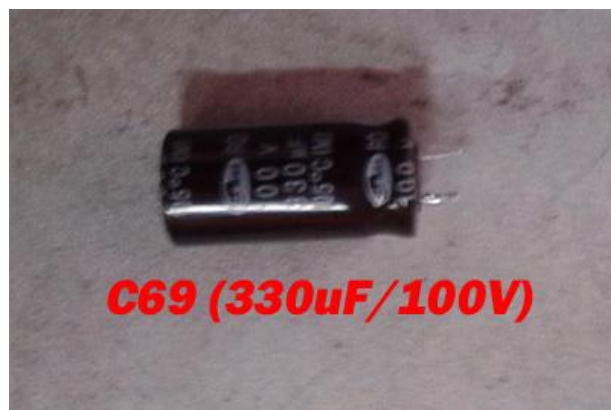
در نتیجه دریافتیم که مشکل فقط در مدار VA برد PSU قرار دارد. در واقع در مدار VA فقط چندین قطعه وجود دارد. کابل برق را جدا شده و با انتخاب رنج (محدوده) اهمی مولتی متر ، اندازه اهمی خروجی VA آن آزمایش شد. دریافتیم که فقط 3.8 اهم نمایش داده می شود! در نتیجه در مسیر ولتاژ VA ، قطعاتی با زمین اتصالی (یا نشتی) دارند. سرانجام متوجه شدم یکی از خازن های الکتrolیت (C69) 330uf/100v تقریباً اتصالی پیدا کرده است ، تنها 3.8 اهم را نمایش می دهد (اما گاهی اوقات ممکن است تا 16.8 اهم نیز افزایش پیدا کند).

سرانجام متوجه شدم این خازن 330uf/100v اتصالی دارد اما ظاهر آن سالم بوده و بالای آن باد کرده نیست . پس از تعویض این خازن با یک خازن نو دیگر در برد PSU ، اکنون لامپ حبابی در مسیر VS روشن می شود! پایه VA ولتاژ خروجی را نشان می دهد و ولتاژهای خروجی دیگر نیز در برد PSU مقادیر عادی را نمایش می دهند .
